Renovation der alten Mühle von Salouf (Surses, GR)

Ausgeführte Sanierungsmassnahmen 2006-2014

Notwendige weitere Sanierungsmassnahmen:

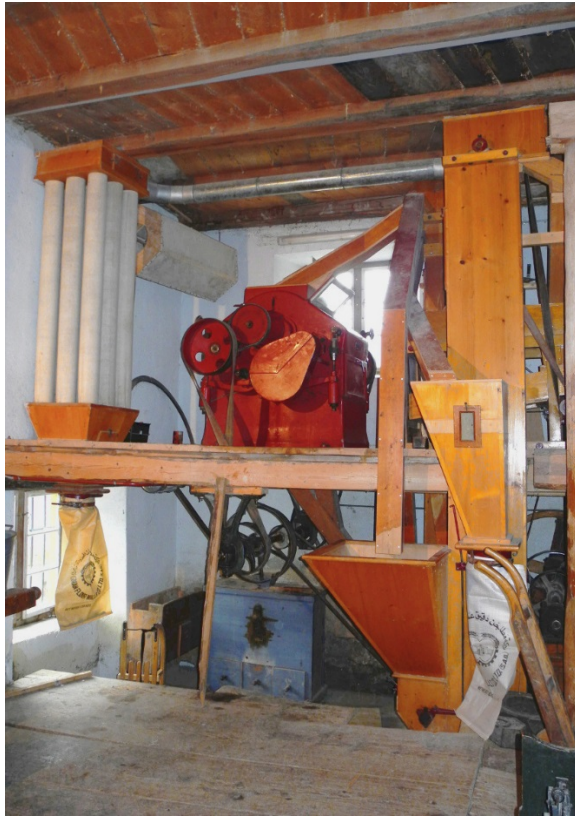
1

1: Walzenmühle; 2: Steinmühle; 3: Wasserrad; 4: Kammrad mit Spindelstock

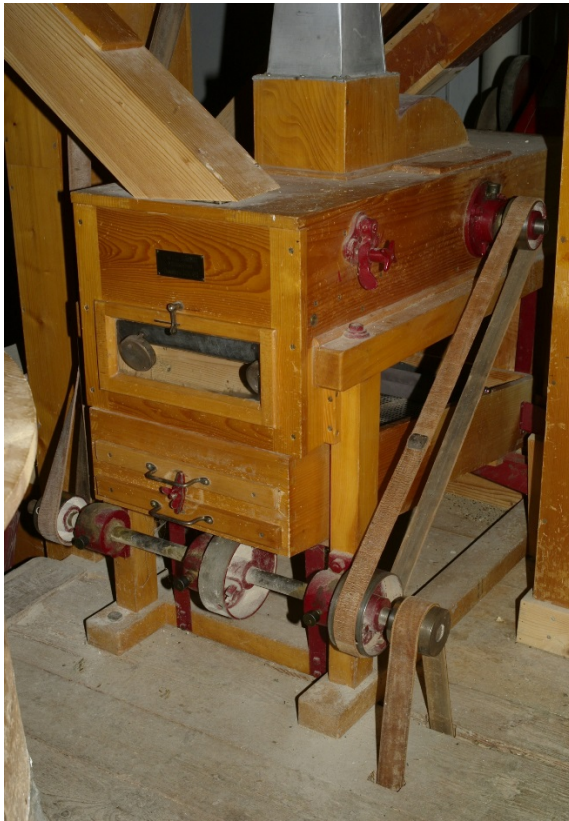
5

5: Rüttelsieb mit Gebläse zum Abscheiden der Spreu; 6: Elevator mit Riemenantrieb;
7: Antriebswelle Elevatoren / Walzenstuhl

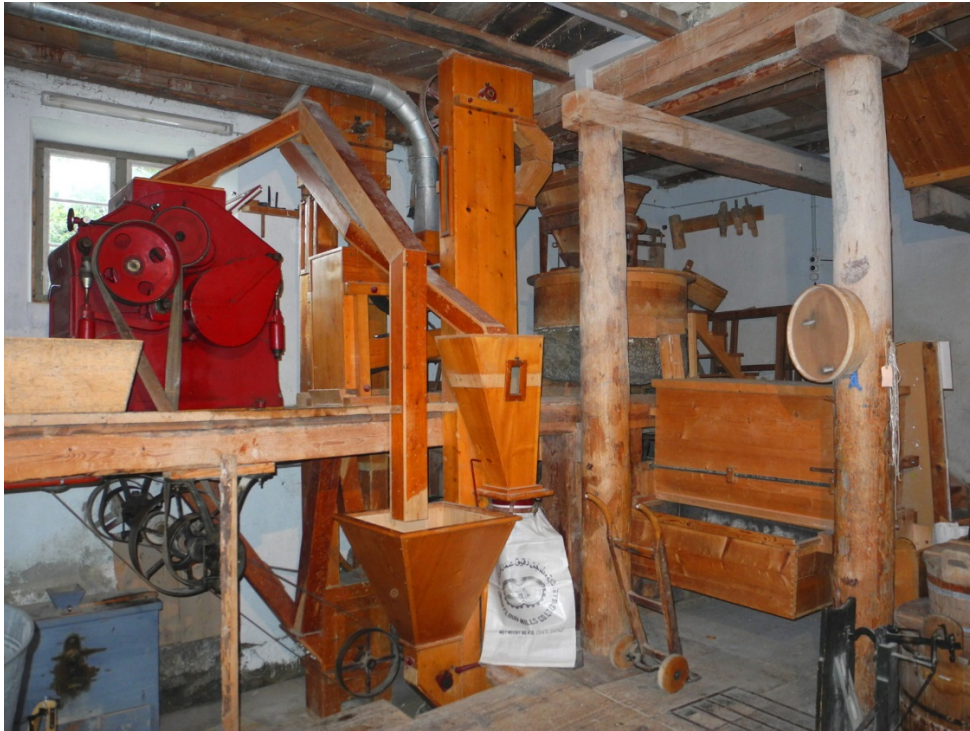
8

8: Mahlanlage mit Walzenmühle und Steinmühle; 9: Gerstenröle
