Strecke GR 29 (Tiefencastel -) Bivio - Casaccia; Septimerpass  
Landeskarte 1256, 1276

*Strecke GR 29* (Tiefencastel -) Bivio - Casaccia; Septimerpass  
*Abschnitt 1* Bivio - Motalla  
*Landeskarte* 1256

*Strecke GR 29 (Tiefencastel -) Bivio - Casaccia; Septimerpass*  
*Abschnitt 2 Motalla - Plang Camfer*  
*Landeskarte 1256, 1276*

*Strecke GR 29  
Abschnitt 3  
Landeskarte* (Tiefencastel -) Bivio - Casaccia; Septimerpass  
Plang Camfer - Tgesa da Sett; Pass da Sett  
1276

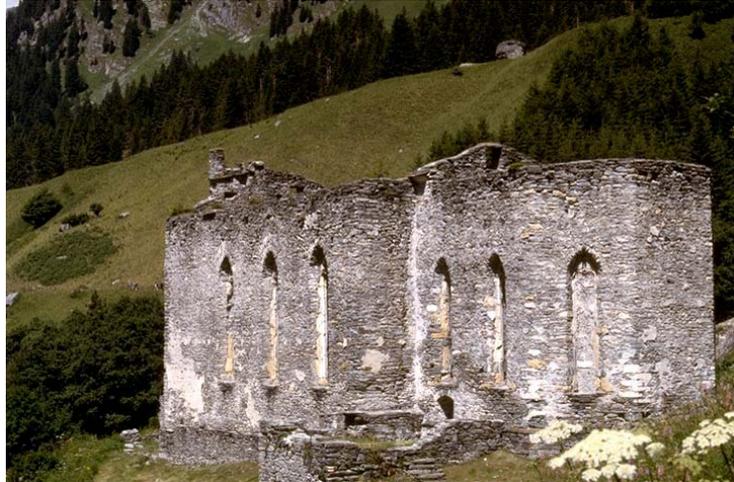
*Auch wenn nicht unmittelbar am Passweg gelegen, spielte die Kirche San Gaudenzio in Casaccia doch eine wichtige Rolle in der Geschichte des Passes: ihr war einst ein Hospiz für die Reisenden vom Maloja und Septimer angegliedert  
Abb. 2 (Hj, 15. 7. 1998)*

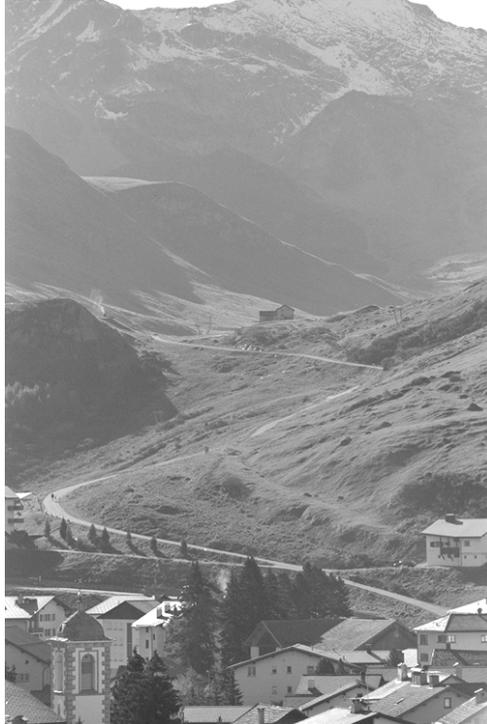
*Oberhalb Bivio ist der ältere Verlauf als ausgeprägter Hangweg zu erkennen. Etwa in der Bildmitte kreuzt er das neue Fahrsträsschen.  
Fahrsträsschen.  
Abb. 3 (Hj, 9. 10. 1995)*

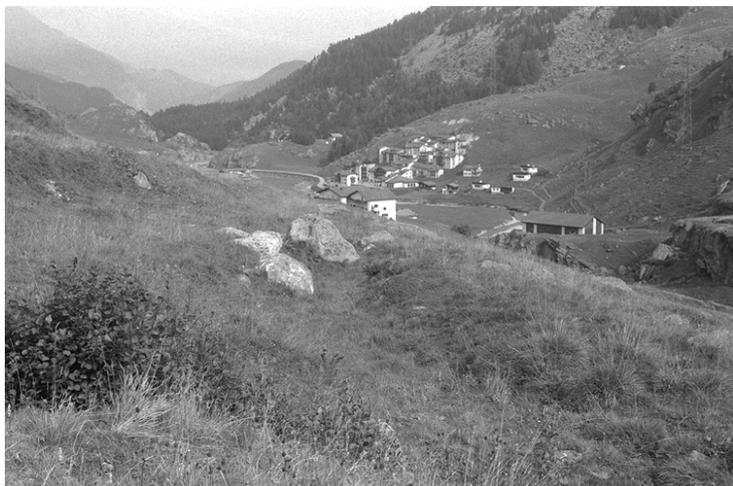
*Hohlwegform unterhalb der Fahrstrasse.  
In der Bildmitte der Stein mit der auffälligen Eintiefung. (Im Kroki als möglicher Schalenstein verzeichnet.)  
Abb. 4 (Hj, 13. 9. 1989)*

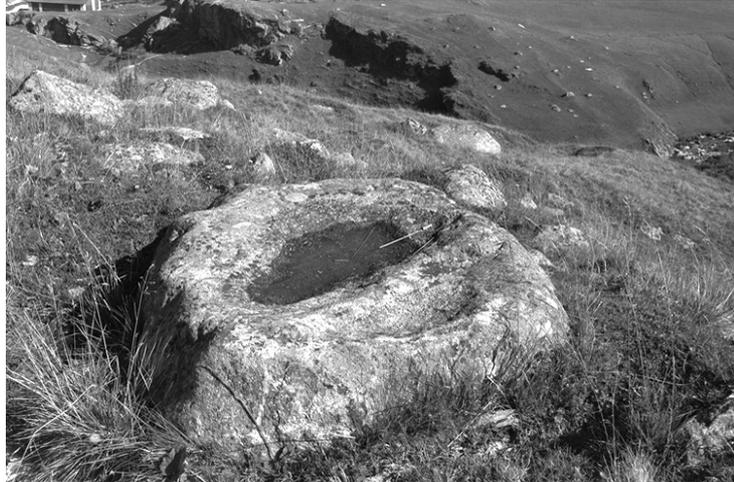
*Abb. 5 (Hj, 21. 9. 1989)*

*Stand dieser Stein mit der auffälligen Eintiefung in Zusammenhang mit dem Passverkehr, etwa als Opferstein für Gaben vor oder nach einer glücklichen Passüberquerung?! Ein ähnlicher, wenn auch weniger ausgeprägter Stein ist auf der Südseite des PASSES oberhalb Casaccia zu sehen (siehe dazu auch GR 29.0.6).*

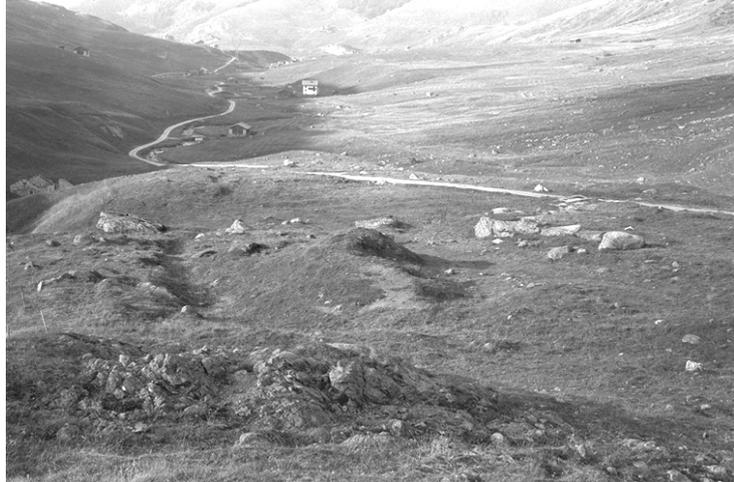
*Das südlich Foppa leicht ansteigende Gelände Richtung Plang Camfer. Es handelt sich um mehrere neben- und ineinander verlaufende Varianten. Im Hintergrund die Fahrstrasse nach Bivio.  
Abb. 2 (Hj, 21. 9. 1989)*

Wege sind abgegangen und mässig steil. In der oberen Kehre des Fahrsträsschens ist das Gelände vernässt.

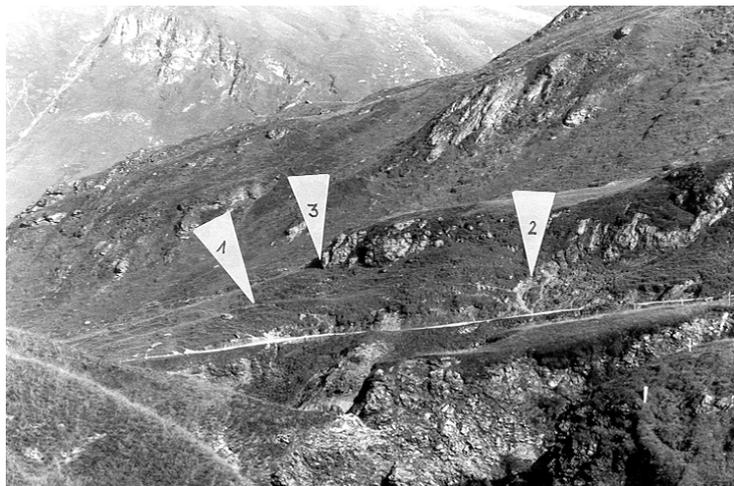
*Blick von Plang Nagrign nach Osten.  
Links oberhalb der Fahrstrasse ist der Hohlweg (Detailbeschrieb Nr. 3) zu sehen (Pfeil 1). Rechts davon das abgerutschte Wegstück (Pfeil 2), was die Umgehung des Felsens (Pfeil 3) nötig machte.  
Abb. 3 (Hj, 21. 9. 1989)*

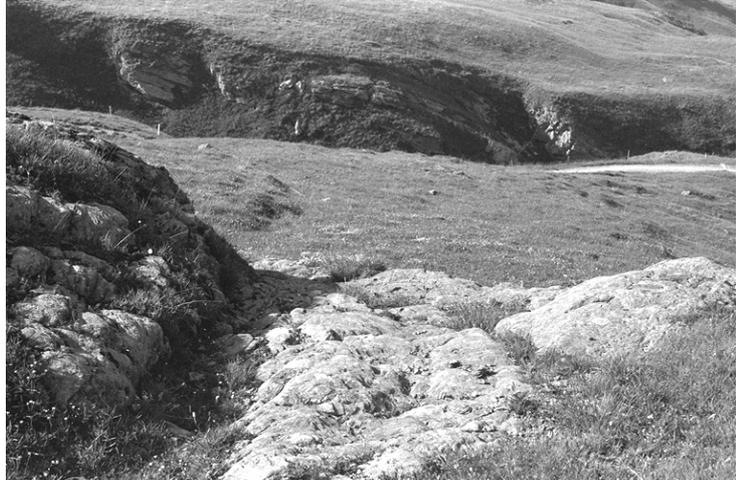
*Die markante Felsbearbeitung (vgl. Abb. 3, Pfeil 3).  
Abb. 4 (Hj, 7. 8. 1991)*

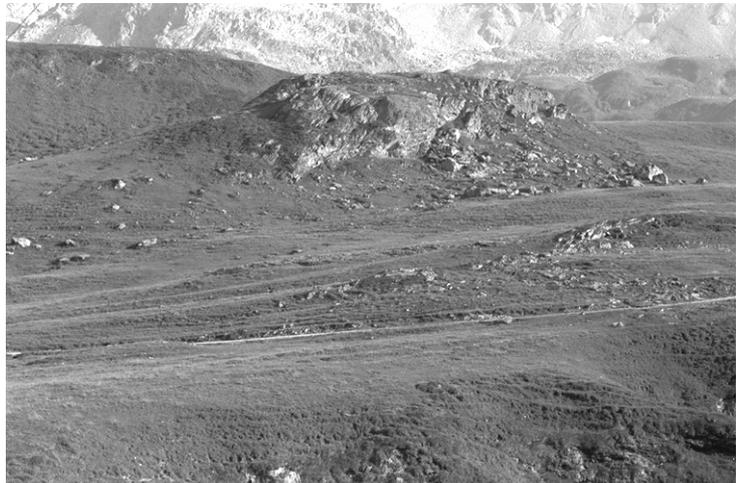
*Deutlich ziehen sich mehrere als  
Streifen erkennbare Hohlweglinien  
oberhalb der Fahrstrasse in Richtung  
Plang Camfer.  
Abb. 5 (Hj, 21. 9. 1989)*

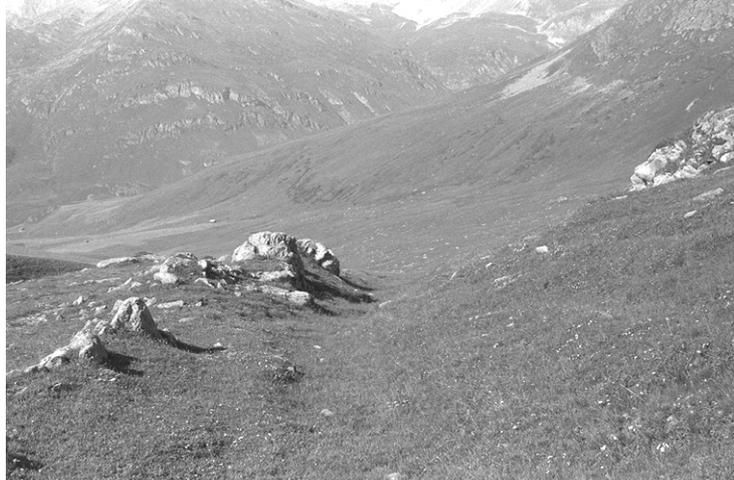
*Einer der Hohlwege (siehe Abb. 5); er wird links durch den natürlichen Felsen begrenzt.  
Abb. 6 (Hj, 7. 8. 1991)*

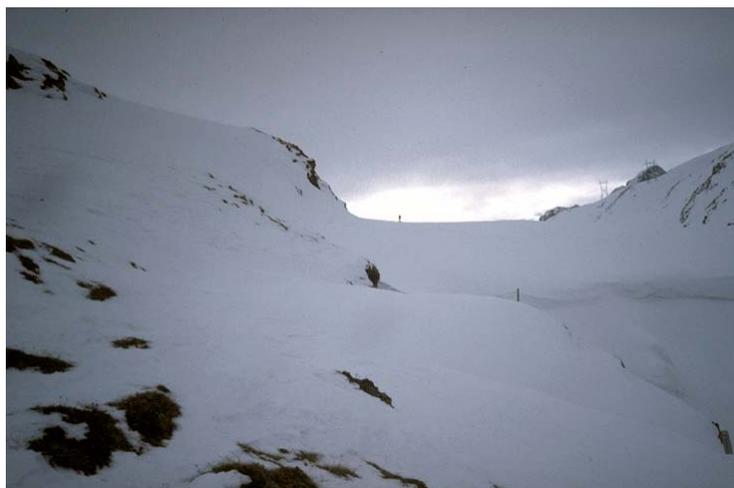
*Im Winter ist diese Passage unterhalb  
La Motta oft mit einer grossen  
Schneewächte abgeschlossen.  
Abb. 7 (Hj, 23. 2. 1991)*

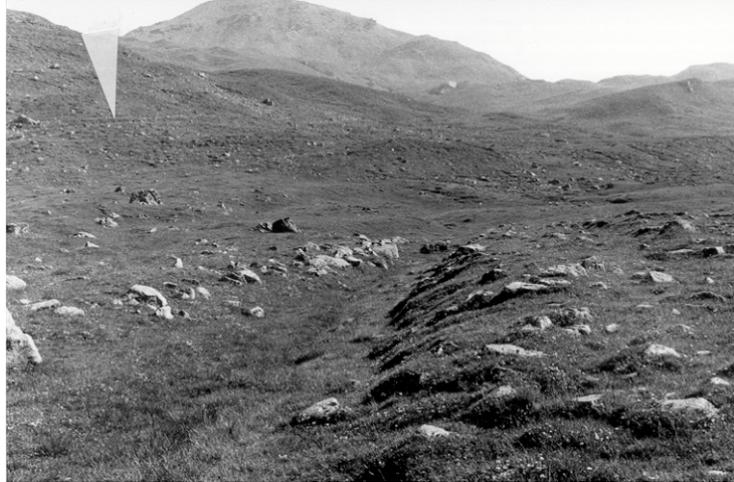
*Der Hohlweg von Plang Camfer in Richtung Alp da Sett. Im Hintergrund (Pfeil) Variante am Osthang.  
Abb. 3 (Hj, 7. 8. 1991)*

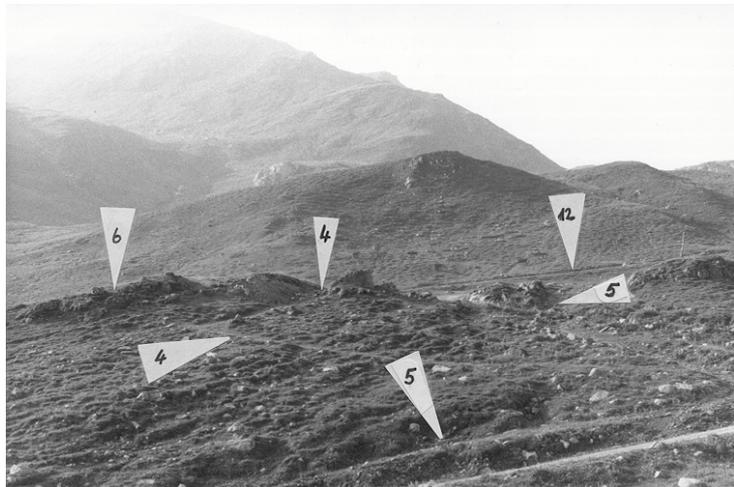
*Der Steilaufstieg nach der Brücke (Pkt. 2167). Ganz im Vordergrund die heutige Fahrstrasse. Die Pfeile verweisen auf die Nummern im Detailplan.  
Abb. 4 (Hj, 5. 9. 1991)*

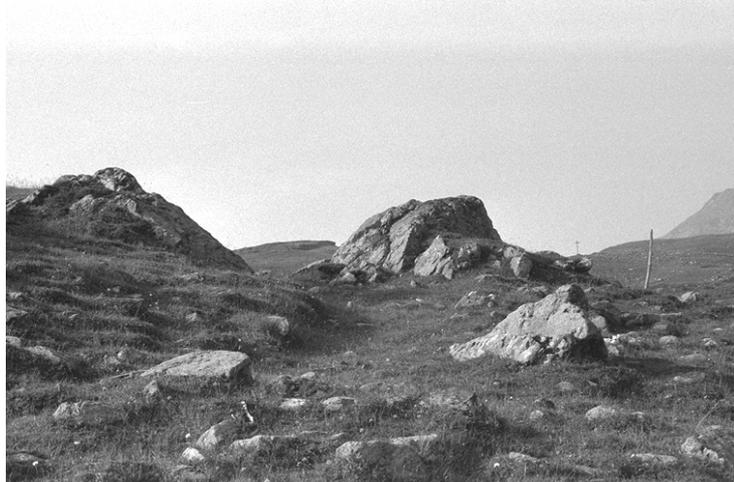
*Der beidseitig natürlich mit Fels  
begrenzte Engpass.  
Abb. 5 (Hj, 5. 9. 1991)*

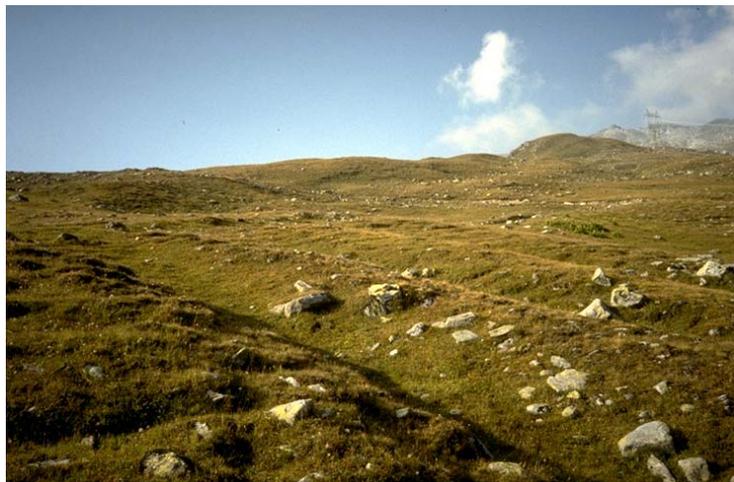
*Parallele Hohlwege auf der Alp da Sett  
unterhalb der Fahrstrasse mit Blick  
Richtung Passhöhe.  
Abb. 6 (Hj, 5. 9. 1991)*

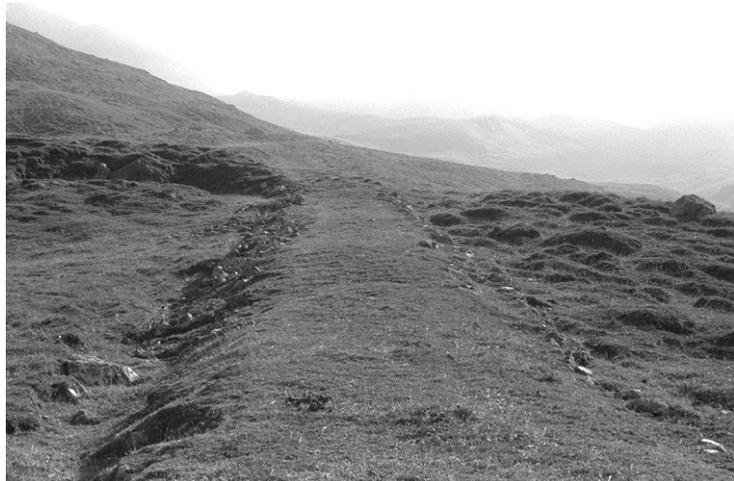
14: Die Variante ab Plang Camfer besteht zuerst aus einem 3 m breiten, grasbewachsenen Dammweg, der in einen Hangweg übergeht. Bis zur Eva dal Lunghin ist es mehrheitlich ein gering ausgeprägter Fussweg von variierender Breite mit grasig-erdiger oder auch steiniger Wegoberfläche. Ausser einigen vernässten Stellen bietet dieser Wegverlauf topographisch kaum Schwierigkeiten.

*Die auffällige Variante zweigt von Plang Camfer als Dammweg mit dichter Grasnarbe ab. Er geht weiter oben in einen Hangweg mit dichter Grasnarbe über. Die intensive Grasschicht verleitete dazu, den Weg als sehr alt einzustufen. Gebaut wurde er allerdings von Internierten im 2. Weltkrieg. Abb. 7 (Hj, 21. 9. 1989)*

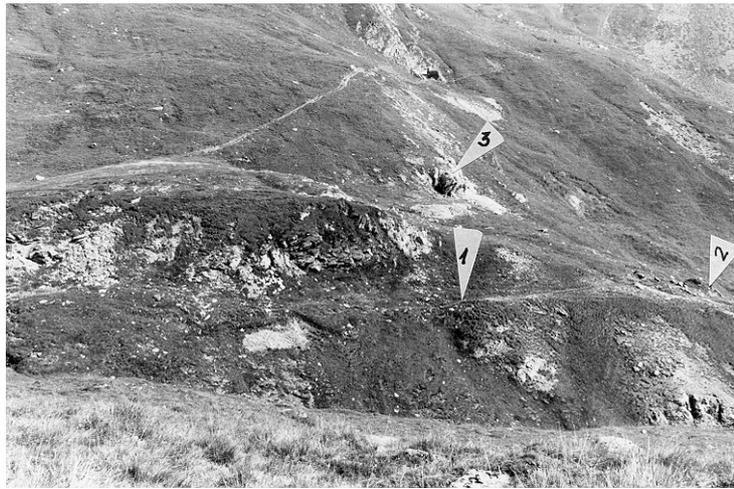
2: Über die Kuppe führender Fussweg. Beim Abstieg eindeutige Felsbearbeitungen am brüchigen Stein. Der Weg ist dort auf einer Breite von mindestens 1 m herausgeschlagen. Die Wegspur ist leicht bis zum Beginn des gepflästerten Weges (Pkt. 2189) zu identifizieren, allerdings ohne markante Eintiefungen und ohne weitere wegbauliche Merkmale.

*Der Weg führte ursprünglich wohl unterhalb der Kuppe durch (Pfeil 1). Rechts im Bild die bearbeiteten Stellen (Pfeil 2), im Hintergrund ehemalige militärische Stellungen (Pfeil 3).  
Abb. 2 (Hj, 21. 9. 1989)*

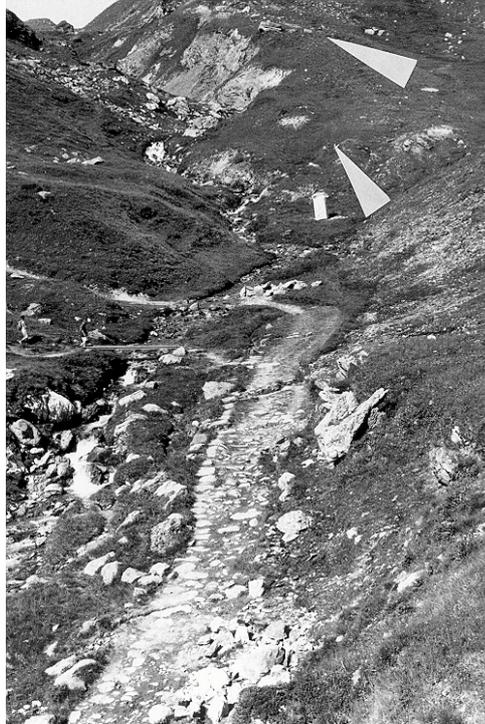
4: Beginn des gepflästerten Weges auf der Septimer-Südseite. Er ist 2 - 3 m breit, teilweise vom Bach zerstört. In der Regel ist es ein rundes, abgeschliffenes Pflaster mit grossen Randplatten auf der Bachseite. Das Trassee ist durch das Wasser teilweise stark beeinträchtigt. Hier beginnen auch die sorgfältig angelegten Querabschläge.

*Der Beginn des gepflasterten Weges auf der Südseite. Der historische Weg führte weiter nördlich dem Geländerücken entlang (vgl. Pfeile und Kroki); die Wanderwegvariante (links) ist neuzeitlich. Seit Herbst 1991 führt der Wanderweg wieder auf die historische Linie (Pfeile).  
Abb. 3 (Hj, 7. 8. 1991)*

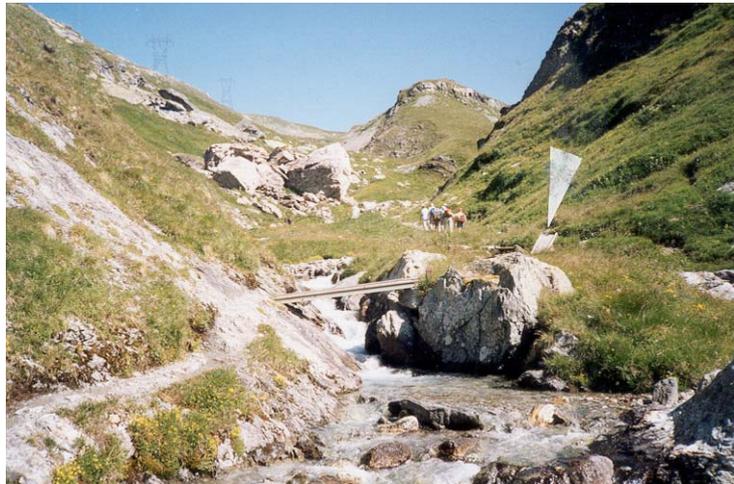
Eine schwierige Passage war der Übergang über die Aua da Sett nördlich des Säsel. Vor der Sanierung 1990/91 führte eine Notbrücke über den Bach.

*Bis zur Sanierung 1990/91 führte ein schmaler Steg aus Eisenbahnschienen mit Holzquerlatten über den Bach. Im Hintergrund (Pfeil) die zweite Brücke, welche jetzt durch einen Damm ersetzt wurde (Aufnahme A. Vetterli 1990).  
Abb. 4*

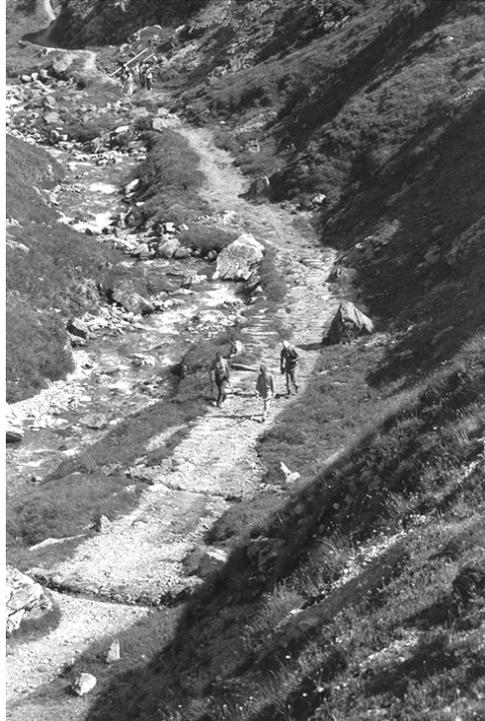
6: Von der neuerbauten Brücke bis zum Säsel: Meist gepflasterter, 2 - 3 m breiter Weg mit langen, schweren Randplatten und einigen Randsteinen. Geputzte bzw. neu angelegte Querabschläge. Der Weg ist an mehreren Stellen vom Bach zerstört oder durch Hangwasser überspült, die Pflasterung teilweise aus- oder weggespült.

*Bach und Weg im Kampf um den Talgrund: im Vordergrund herausgeputzte Querabschläge. Abb. 5 (Hj, 3. 10. 1991)*

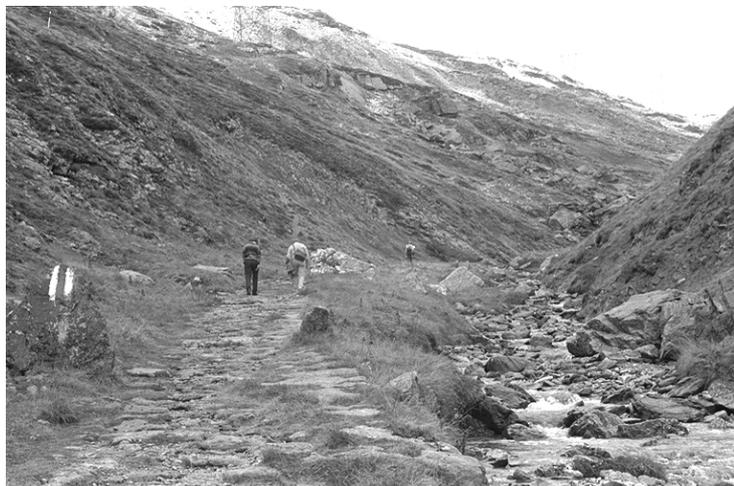
*Der gepflästerte Weg wenig nördlich des Säscel: Der Weg verlief in unmittelbarer Bachnähe und wurde völlig weggerissen. Im Vordergrund die wenigen übriggebliebenen Pflästerungsreste. Abb. 6 (Hj, 3. 10. 1991)*

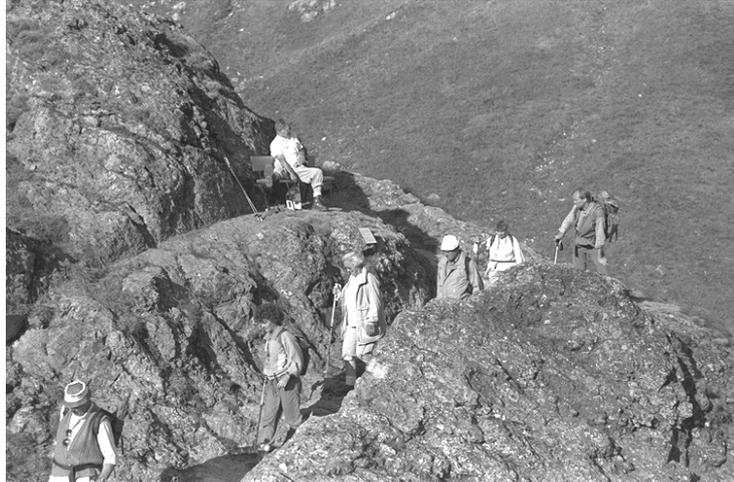
*An dieser Stelle sind zwei deutliche Weggenerationen erkennbar: der obere, ältere (römische?!) Einschnitt und der jüngere, 1.5 m breite und ebenso hohe, welchen Armon Planta der Strasse von Castelmur (1387-1390) zuordnet.  
Abb. 8 (Heg, 5. 10. 1991)*

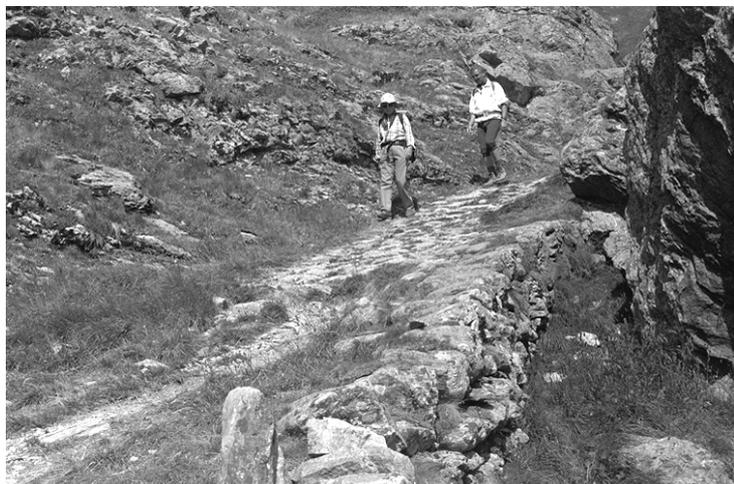
*Die unmittelbare südliche Fortsetzung beim Säsel: grosszügige Pflästerung und Trockenmauern. Diese dürften erst nach dem grösseren Durchstich entstanden sein (andere Breite, verschieden hohes Wegniveau).  
Abb. 10 (Hj, 5. 9. 1991)*

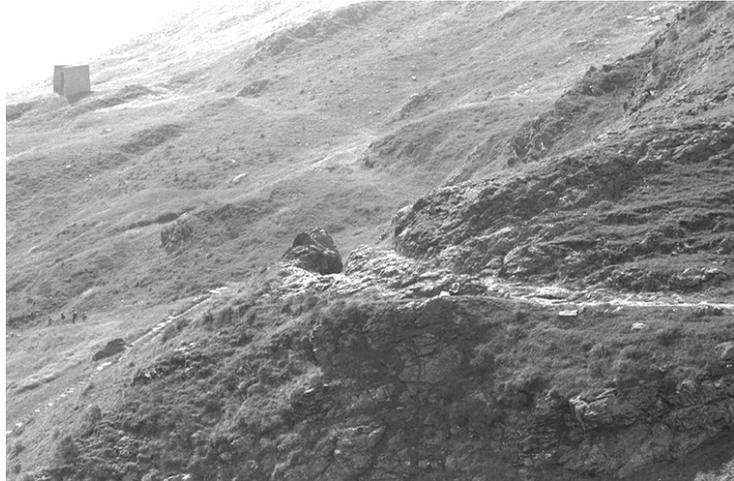
*Im Vordergrund der Säsel mit seinen beiden Höhen verschobenen Trassen, anschliessend die fast horizontale Linie in Richtung Schutzbau. Es ist durchaus denkbar, dass der Weg im Zusammenhang mit dem Schutzbau benützt oder ausgebaut wurde.  
Abb. 11 (Hj, 21. 9. 1989)*

9. Vom Säsel führt ein Gras-Hangweg von ca. 1 m Breite zum Schutzbau der Stromleitung. An zwei Stellen ist der Fels bearbeitet.

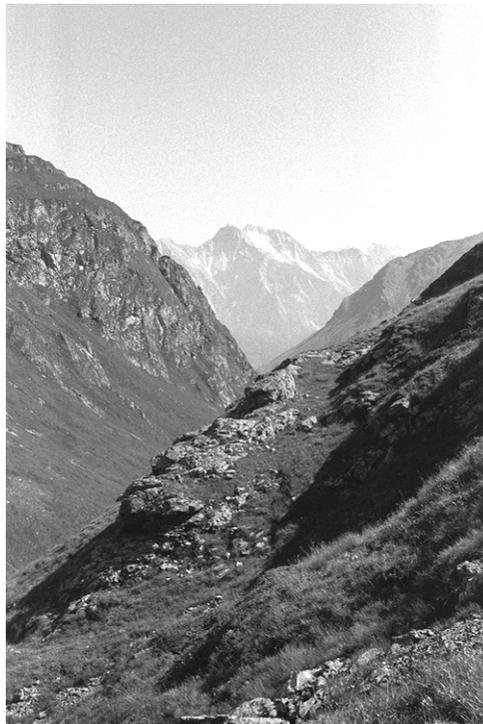
*Der steile Abstieg der Variante zum Säsel. Das Trassee ist deutlich als Hangweg ausgebildet. Talseitig wird es durch Felsen begrenzt. Auf diesem Teilstück fand man mittelalterliche Hufeisen.  
Abb. 12 (Hj, 7. 8. 1991)*

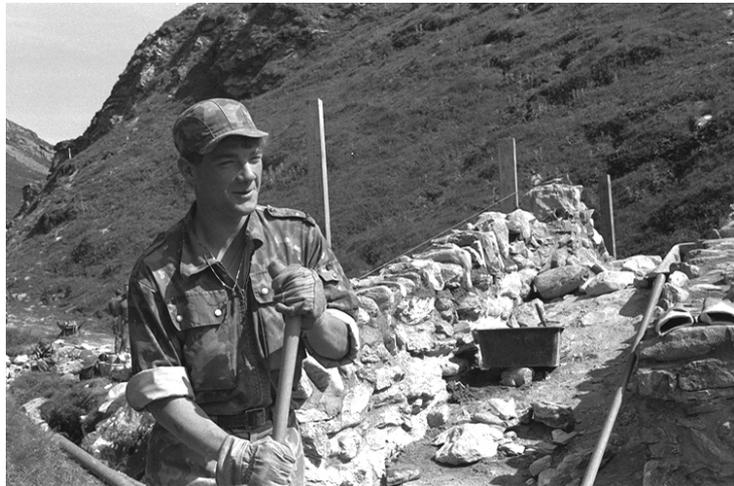
*Fertiggestellt wurde die Brücke – inklusive Zugänge – durch Luftschutztruppen. Abb. 14 (Hj, 5. 9. 1991)*

Dieser Abschnitt bildete einen wichtigen Teil der Sanierungsarbeiten vom Sommer 1991. Neben dem Brückenbau galt es vor allem das Wasser vom Weg fernzuhalten, was mit verschiedenen Abzugsgräben erreicht wurde bzw. dem Putzen der bestehenden Querabschläge erreicht wurde.

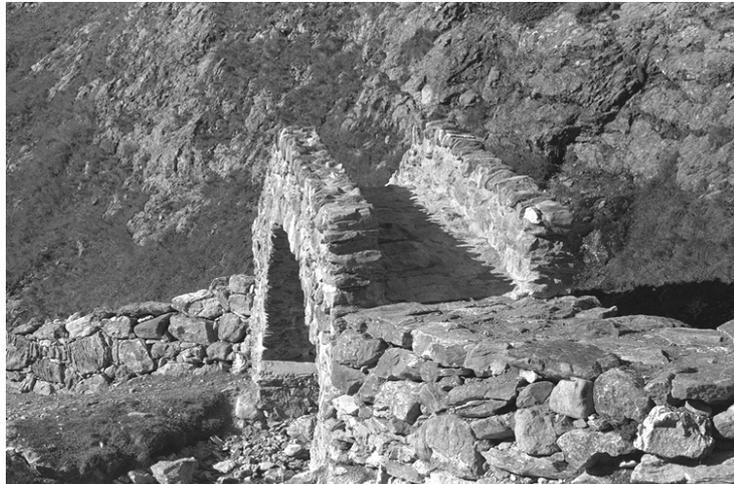
*Die im Rahmen der  
Restaurierungsarbeiten 1990/91  
erstellte, gemauerte Steinbogenbrücke.  
Als Modell diente die Bogenbrücke  
Maroz, welche vermutlich aus der 2.  
Hälfte des 19. Jahrhunderts stammt.  
Abb. 15 (Hj, 3. 10. 1991)*

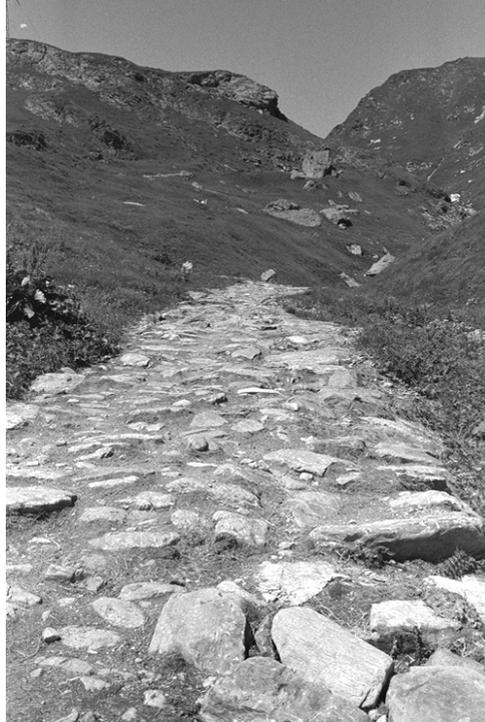
*Das im Sommer 1991 freigelegte  
Pflasterungsstück zwischen der Furt und  
dem Säscel (im Hintergrund rechts vom  
grossen Stein).  
Abb. 18 (Hj, 7. 8. 1991)*

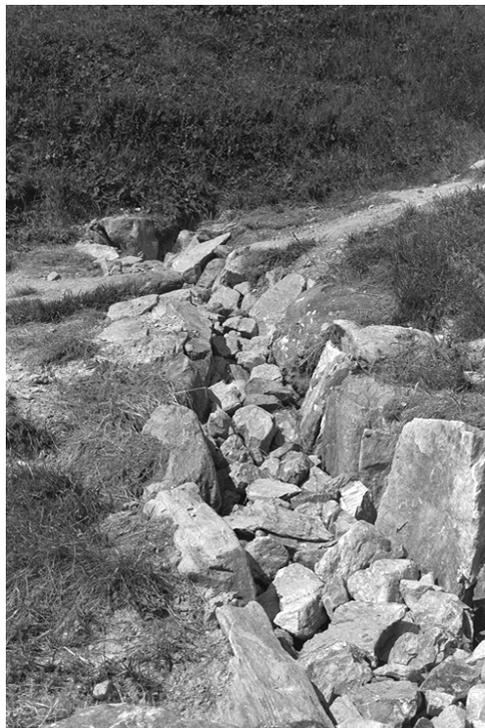
*Mit Schotter aufgefüllter Querabschlag.  
Abb. 19 (Hj, 5. 9. 1991)*

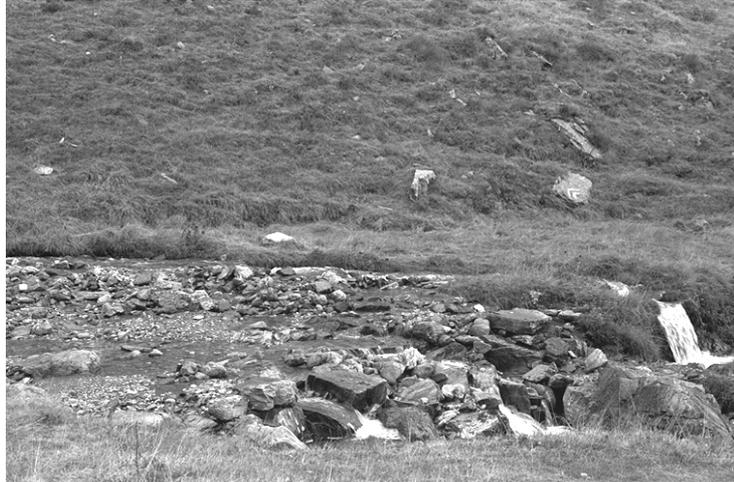
*Die Furt bei Pkt. 2072 vor der Sanierung  
1990.  
Abb. 2 (Hj, 17. 10. 1990)*

1: Breite Furt über die Aua da Sett. Die beschädigte Furt wurde im Rahmen der Sanierungsarbeiten 1991 ergänzt. Ausser dem Mauerwerk wurden mächtige Steine in einer Reihe angelegt, um dem Wanderer die Überquerung des Baches zu ermöglichen. Die historische Furt wird im LAVORO PLANIMETRICO von 1838/1840 "Ponte di Cant" genannt

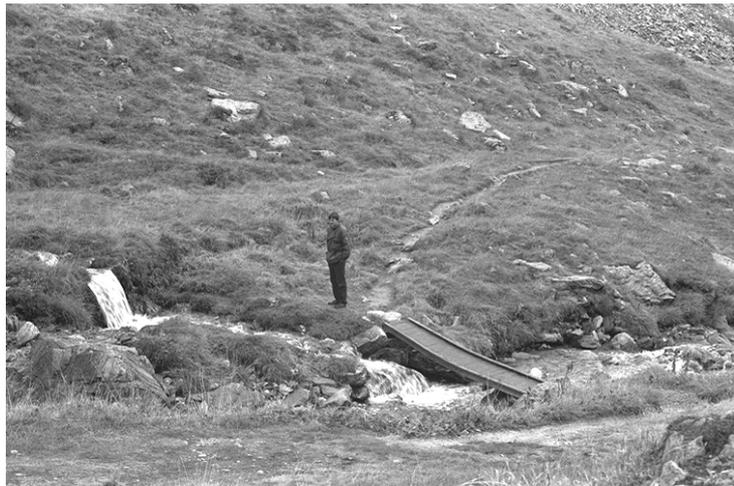
*Bis zur Sanierung musste das  
historische Trasse vor dem Bach  
verlassen werden; die andere Seite  
erreichte man über eine Notbrücke.  
Abb. 3 (Hj, 17. 10. 1990)*

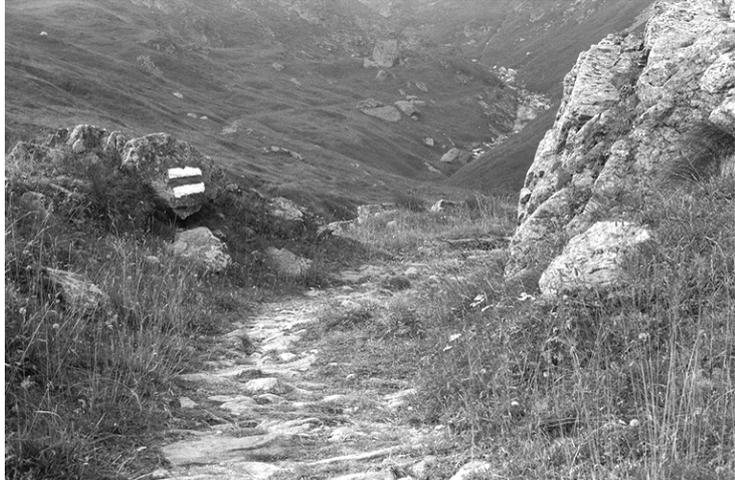
2: Nach dem flachen Erdweg mit talseitiger Grasböschung folgt das ca. 30 m lange, gepflästerte Wegstück mit Felsbegrenzung. Südwestlich davon sind Mauerreste eines einfachen rechteckigen Gebäudes, dessen Bedeutung unklar ist (Schutzhütte?).

*Das letzte gepflästerte Wegstück vor dem Bach. Im Hintergrund ist die Fortsetzung des Weges zum Säsel sichtbar.*  
Abb. 4 (Hj, 21. 9. 1989)

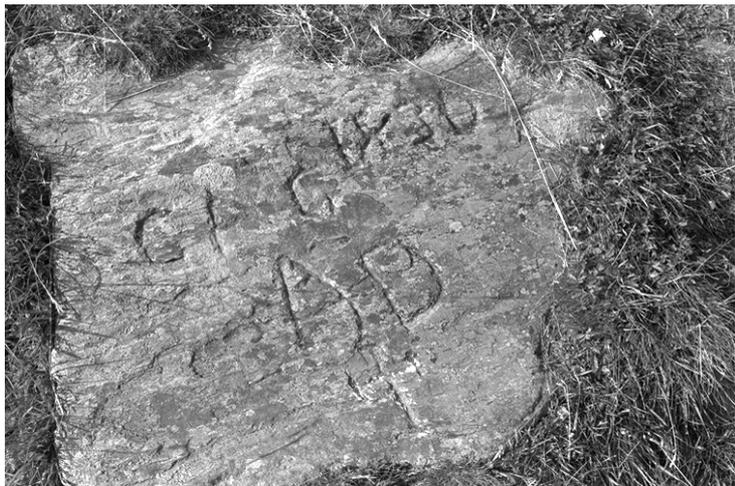
Abb. 5 (Hj, 21. 9. 1989)

3: In die Wegoberfläche integrierte Steinplatte mit der Inschrift CAG 1830 AD. Das dazugehörige Kreuz könnte auf einen Todesfall hindeuten.

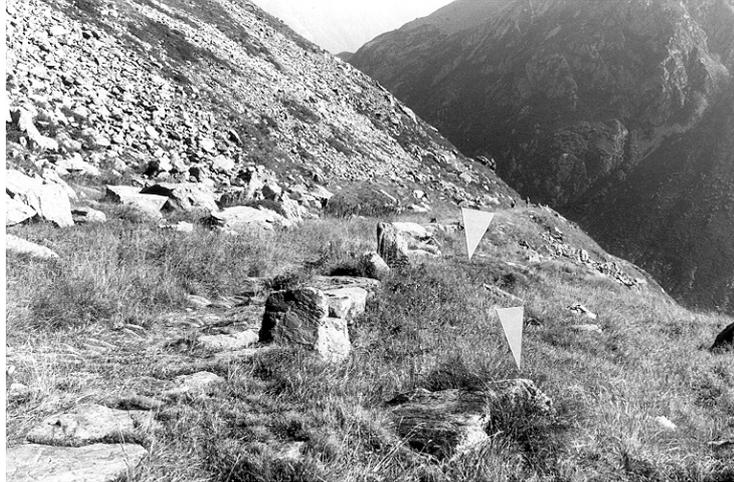
5/6: Nach Westen ausweichende Spur. Sie verliert sich im Geröll und Steinschlagschutt des Piz Blanch, taucht aber kurz vor dem Beginn der Cranch wieder auf (6).

*Die zwei Pfeile zeigen ungefähr an, wo dieser – ältere! – Weg verlief.  
Abb. 6 (Hj, 21. 9. 1989)*

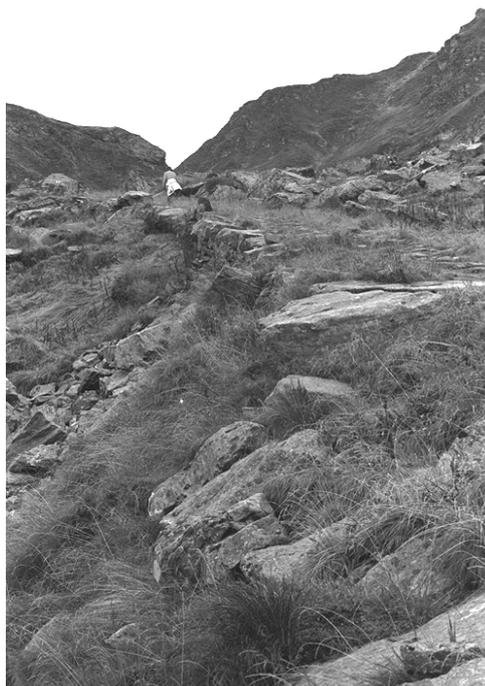
*Die aus groben Steinblöcken bestehende Trockenstützmauer leidet unter dem Steinschlag vom Piz Blanch und unter der Nässe.  
Abb. 7 (Hj, 28. 10. 1990)*

7: Cranch da Sett: 500 m langes Wegstück mit teils berg- und teils talseitiger Stützmauer von 1.5 m Höhe. Das Trassee ist gut 3 m breit, gepflastert mit oft sehr grossen Randplatten und weist gegen den Abgrund (Tobel) Randsteine auf. Der leicht rutschende Hang verschiebt die Stützmauern. Die Pflasterung und die Stützmauern sind generell in schlechtem Zustand (überwachsen, ausgespült, verschoben).

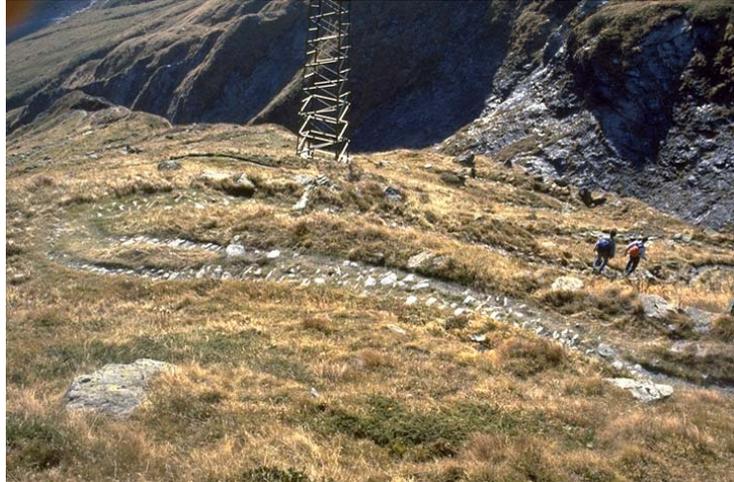
*Die Kehren (Cranch) von oben. Mit insgesamt 16 Kehren führt der Weg von 2020 m auf 1900 m über Meer. Abb. 8 (Heg, 28. 10. 1988)*

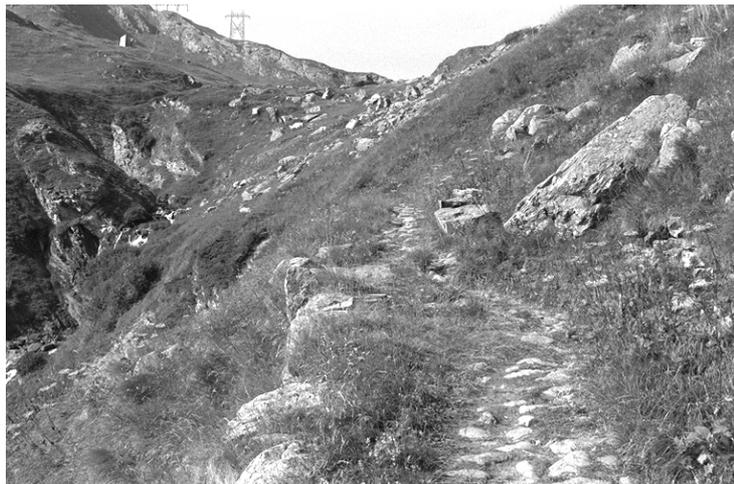
*Der an seinen Rändern mit hohem Gras bewachsene Weg in den Cranch. Abb. 9 (Hj, 20. 9. 1989)*

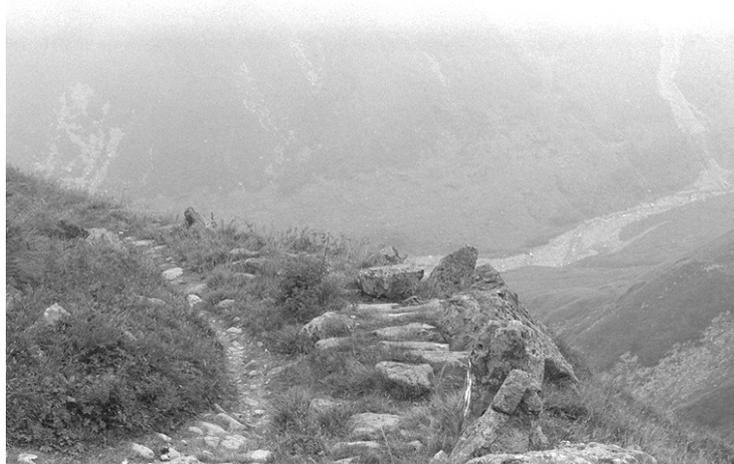
*Eine mit Prellsteinen gesicherte Kehre. Unten das Val Maroz. Abb. 10 (Hj, 20. 9. 1989)*

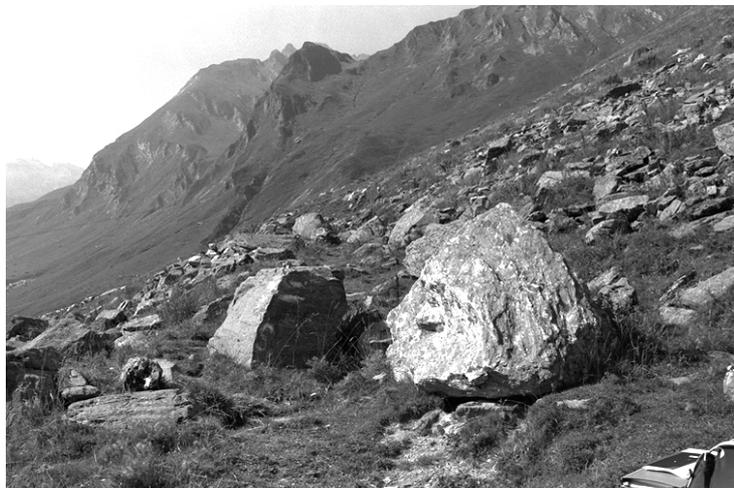
*Der untere Teil am Fusse des Piz Blanch vor den Sanierungsarbeiten.  
Abb. 11 (Hj, 29. 9. 1989)*

Wichtiges Teilstück der Sanierungsarbeiten 1990/91. Das Ziel auf diesem Abschnitt war, die enormen Wasserschäden zu beheben bzw. weiteren vorzubeugen. Verschiedene Wasserabzugsgräben wurden ausgehoben und teilweise Sickerleitungen gelegt. Völlig zerstörte Wegabschnitte (z.B. unterste Kehren) wurden ausgebessert und am Abhang des Piz Blanch wurde der Weg stückweise neu angelegt. Die Notbrücke (Pkt. 2073) wurde entfernt, die Furt erneuert und reaktiviert.

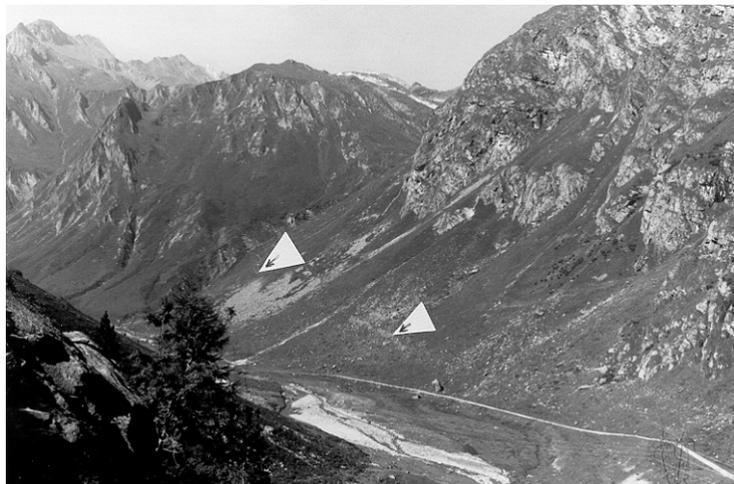
*Der Südabhang des Piz Blanch ist durch Steinschlag und Lawinen gefährdet. Die eingezeichnete Wegführung ist bereits im LAVORO PLANIMETRICO von 1838/40 belegt.  
Abb. 12 (Hj, 20. 9. 1989)*

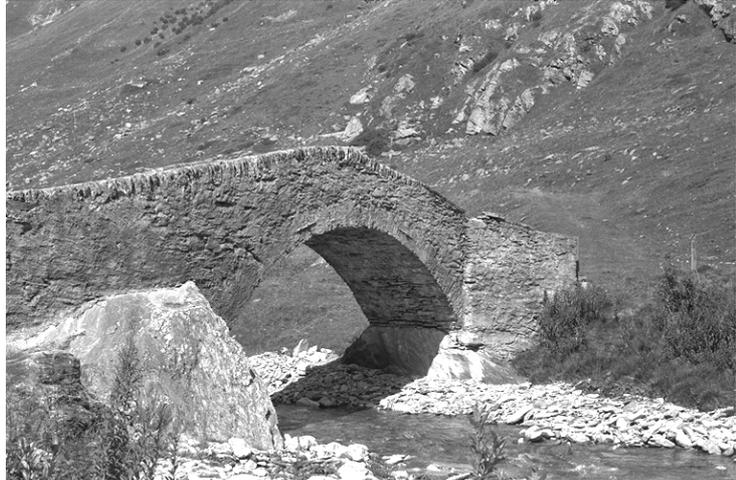
*Die Rundbogenbrücke östlich der Alp Maroz. Dies dürfte in der zweiten Hälfte des 19. Jahrhunderts entstanden sein und diente für die 1991 gebaute Septimerbrücke als Modell.  
Abb. 13 (Hj, 20. 9. 1989)*

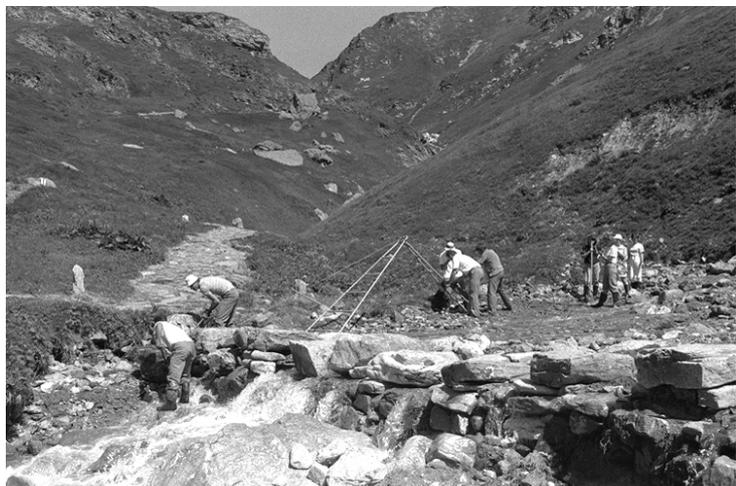
*Mit einem Dreibein wurden die schweren Steine für die Furt bewegt. Anschliessend an die Furt sieht man das freigelegte, gepflästerte Stück in Richtung Säsel..  
Abb. 14 (Hj, 7. 8. 1991)*

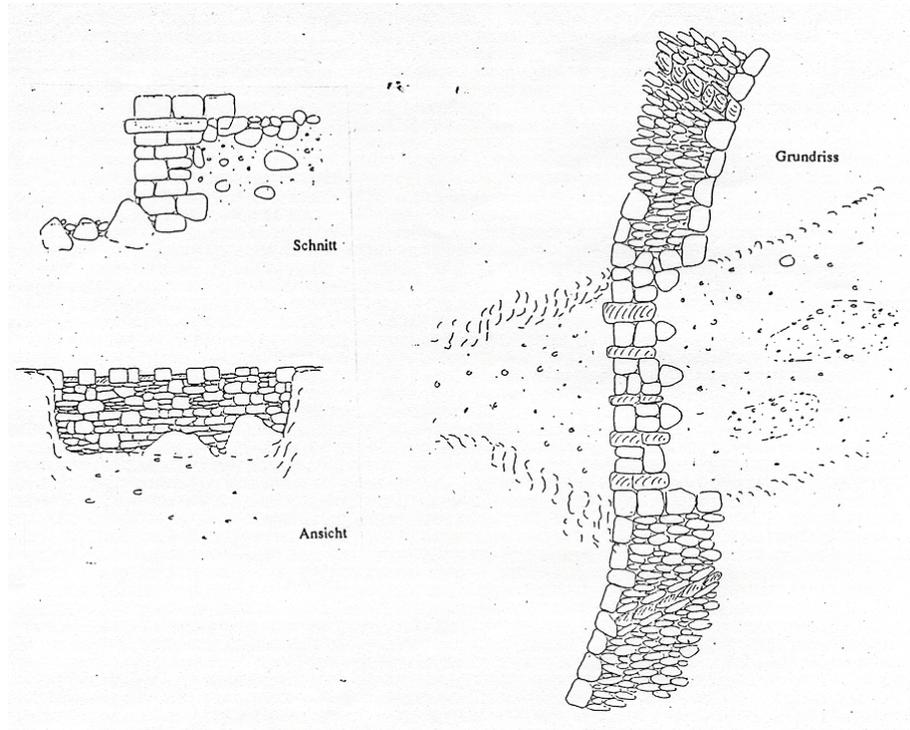
*Die sanierte Furt bei Pkt. 2072 nach Skizzen des Verantwortlichen,  
W. Dietrich, vom 31.10.1991  
Abb. 15*

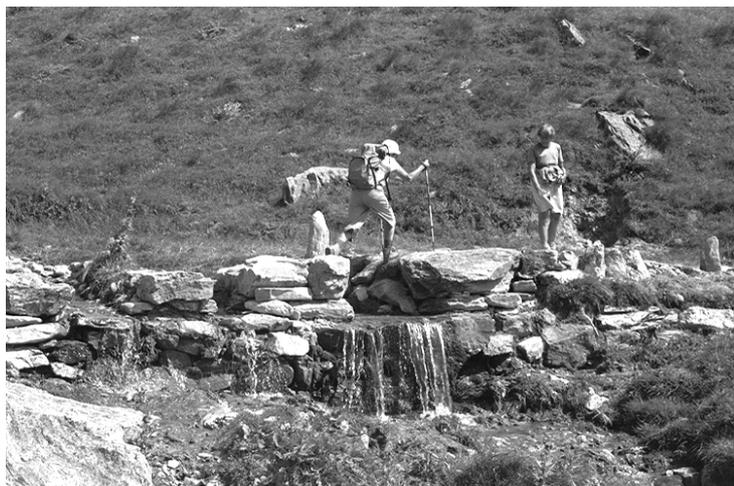
*Bei wenig Wasser ist die Furt leicht zu  
passieren. Wenn viel Wasser fließt,  
wird es aber problematisch, da die  
Steine z.T. überspült werden.  
Abb. 16 (Hj, 5. 9. 1991)*

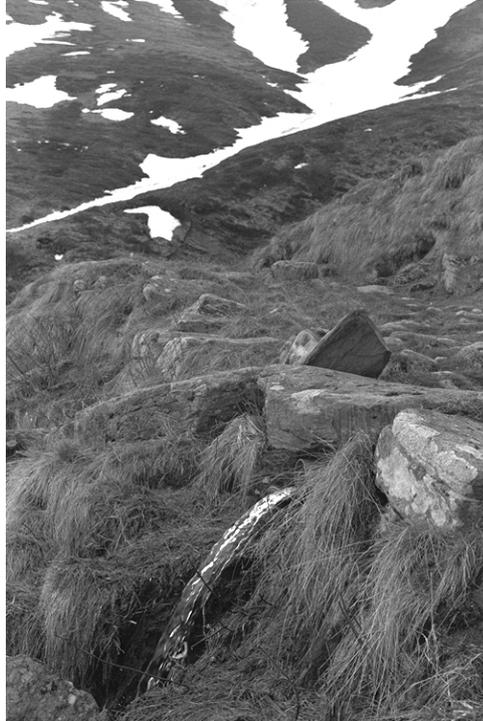
*Das stellenweise stark durch Wasser  
beschädigte Trasse wurde entwässert.  
Abb. 17 (Hj, 22. 5. 1991)*

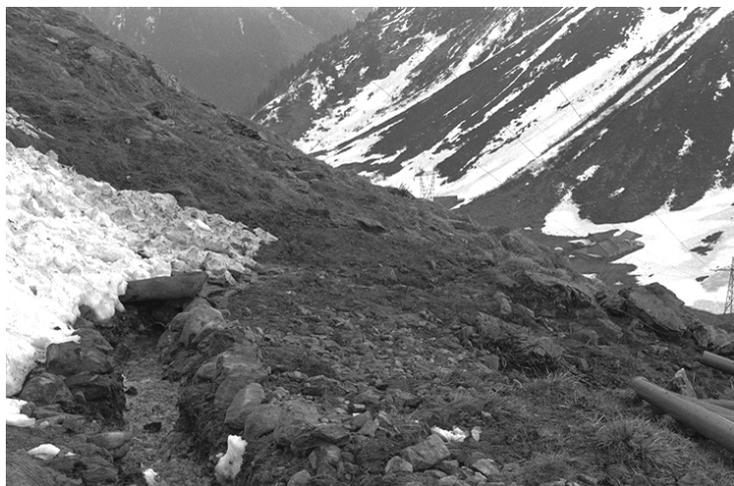
*Bergseitig wurden Sammelgräben  
ausgehoben und das Wasser durch  
Rohre abgeleitet.  
Abb. 18 (Hj, 22. 5. 1991)*

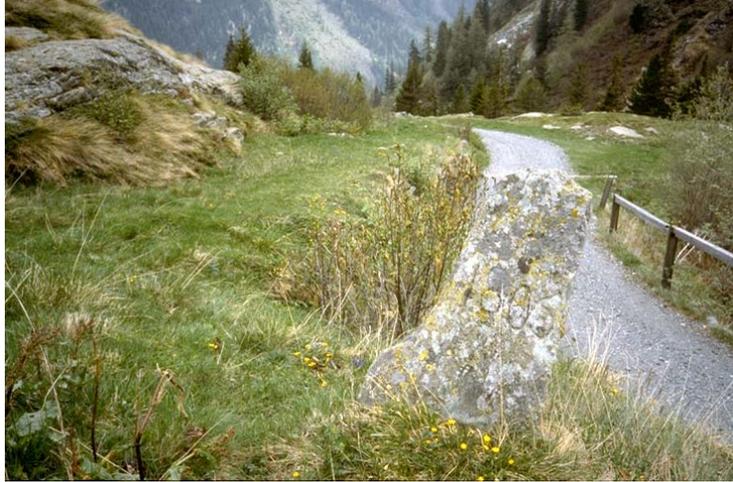
*Der an einem aufgelassenen  
Strassenstück stehende Randstein mit  
der Jahreszahl 1805  
Abb. 2 (Hj, 23. 5. 1990)*

Der Randstein mit der Jahreszahl 1805 gab zu verschiedenen  
Spekulationen Anlass: Planta sah darin einen weiteren Beweis für  
seine Theorie, dass die Bergeller zu Beginn des 19. Jahrhunderts  
einen letzten Versuch unternommen hätten, den Septimer  
zeitgerecht auszubauen (vergleiche PLANTA 1986: 70 und 81,  
Abb.1.

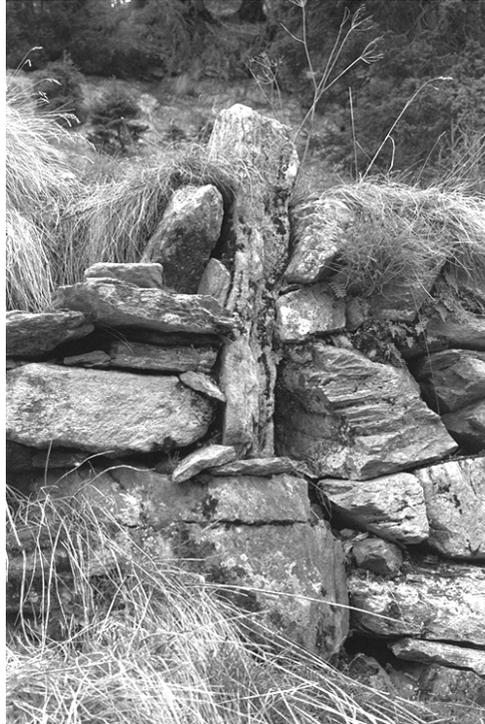
*Beginn der "cyclophenhaften"  
Stützmauern. Die Randsteine sind gut  
verkeilt.  
Abb. 3 (Hj, 22. 5. 1991)*

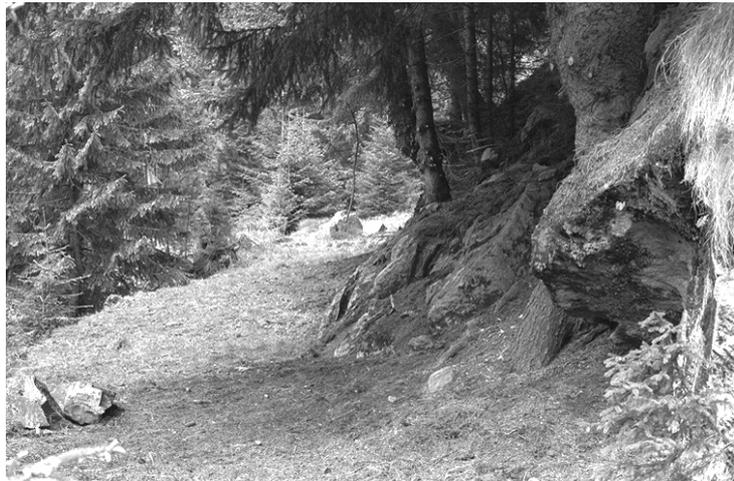
*Der breite, noch nicht sanierte Weg im  
Wald von Andadüra.  
Abb. 4 (Hj, 13. 6. 1990)*

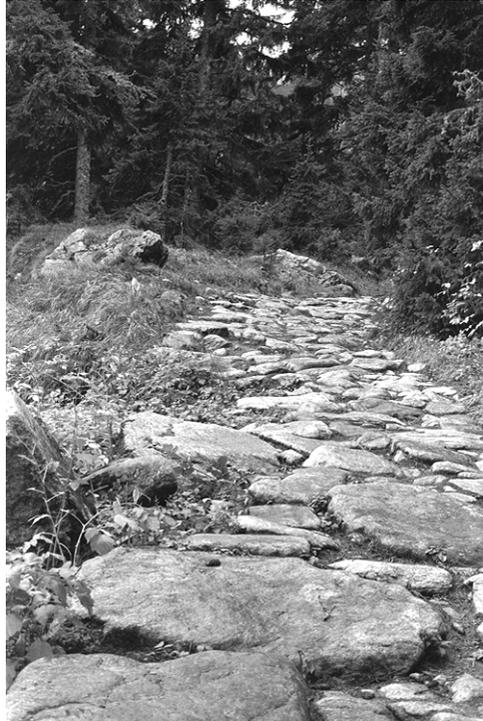
*Der von wuchernden Stauden,  
Tännchen und Sträuchern befreite Weg  
mit seinen riesigen flachen, vor allem auf  
der Talseite gelegenen Platten.  
Abb. 5 (Hj, 18. 10. 1990)*

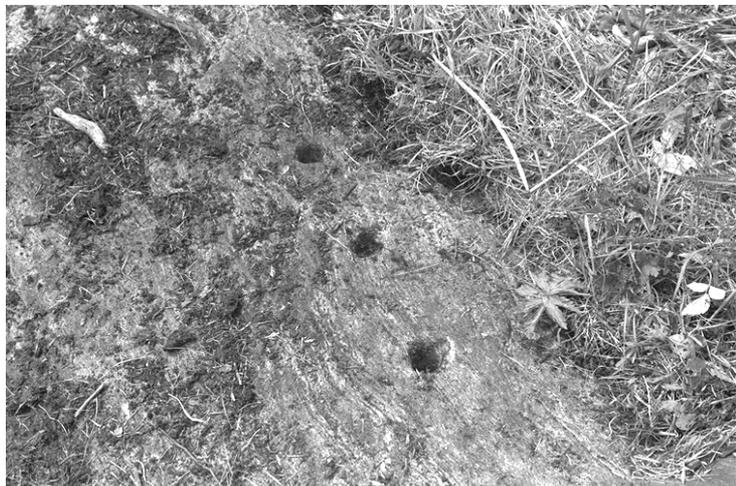
*Handbohrlöcher in einer riesigen  
Wegplatte.  
Abb. 6 (Hj, 13. 6. 1990)*

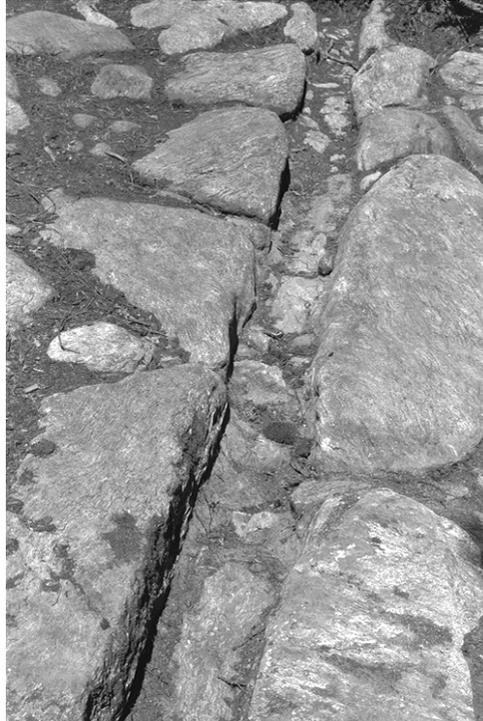
*Einer der häufigen Querabschläge auf dem unteren Abschnitt; viele traten erst bei der Sanierung deutlich zutage.  
Abb. 7 (Hj, 20. 7. 1990)*

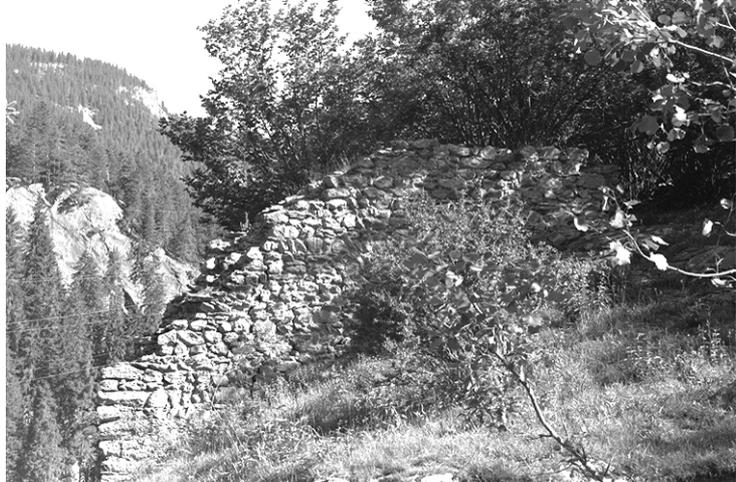
*Unter der Grasnarbe ist ein Pflaster von unterschiedlicher Qualität verborgen. Im Hintergrund das Rüfengebiet vom Piz dal Sasc.  
Abb. 8 (Hj, 8. 5. 1991)*

8: Ursprünglich gepflasterter, heute vorwiegend grasbewachsener, 3 m breiter Weg mit vor allem talseitig ausgeprägter Böschung. Anlässlich der Sanierungsarbeiten 1990/91 wurde die Pflasterung dieses Abschnitts exemplarisch freigelegt. Die dort arbeitende Gruppe unter Arthur Vetterli fand ausserdem eine Platte mit einer leichten Vertiefung, wie sie – in etwas ausgeprägterer Form – in einem Stein am Weg oberhalb von Bivio anzutreffen ist (vgl. GR 29.0.1). Es ist nicht ausgeschlossen, dass am Anfang bzw. am Ende des Passweges in solchen ausgehöhlten Steinen Opfergaben gereicht wurden. Nicht geklärt ist auch die Bedeutung eines eingemeisselten Doppelkreuzes. Gemäss Caminada "Die verzauberten Täler" (1961) kann dazu festgehalten werden: Die Steine in Bivio und Casaccia können wohl nicht als typische Schalensteine angesprochen werden, wie sie sonst im Bergell, im Misox oder im Bündner Oberland anzutreffen sind; im allgemeinen weisen jene nämlich mehrere "kreisrunde Schüsselchen" oder gar "menschenschuhähnliche Eindrücke" auf (CAMINADA CHR.1961: 135). Andererseits ist das gefundene Doppelkreuz und dessen Lage (meist "freiliegende, gut erreichbare Terrasse oder Kuppe") ein mögliches Indiz dafür, dass es sich um eine verchristlichte heidnische Kultstätte handeln könnte (ebd. 142f.).
