Strecke GR 29 (Tiefencastel -) Bivio - Casaccia; Septimerpass  
Landeskarte 1256, 1276

*Strecke GR 29* (Tiefencastel -) Bivio - Casaccia; Septimerpass  
*Abschnitt 1* Bivio - Motalla  
*Landeskarte* 1256

*Strecke GR 29 (Tiefencastel -) Bivio - Casaccia; Septimerpass*  
*Abschnitt 2 Motalla - Plang Camfer*  
*Landeskarte 1256, 1276*

*Strecke GR 29  
Abschnitt 3  
Landeskarte* (Tiefencastel -) Bivio - Casaccia; Septimerpass  
Plang Camfer - Tgesa da Sett; Pass da Sett  
1276

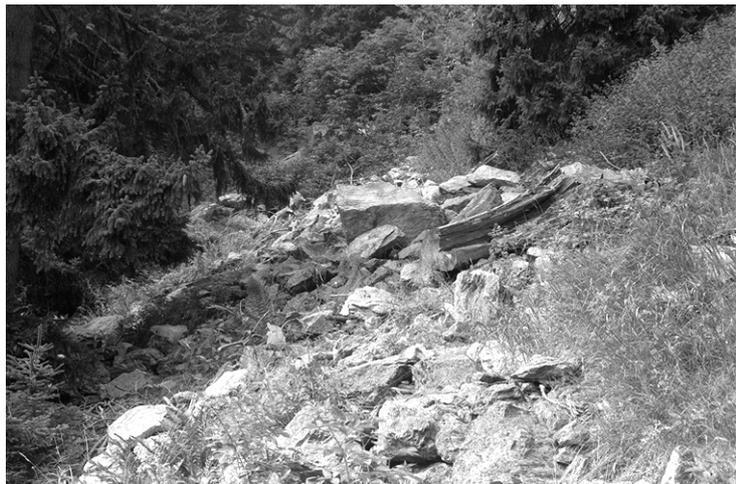
*Das durch den Bau der Fahrstrasse verschüttete Wegstück 1989.  
Abb. 9 (Hj, 7. 9. 1989)*

Der Abschnitt bildete einen Schwerpunkt bei den Sanierungsarbeiten von 1990/91: Neben dem Freilegen der Wegoberfläche (Putzen), konnte auch ein völlig verschüttetes Wegstück unter Mithilfe der EWZ wieder zugänglich gemacht werden. Dadurch wurde ein wichtiger Teil des historischen Weges in den Wanderweg integriert.

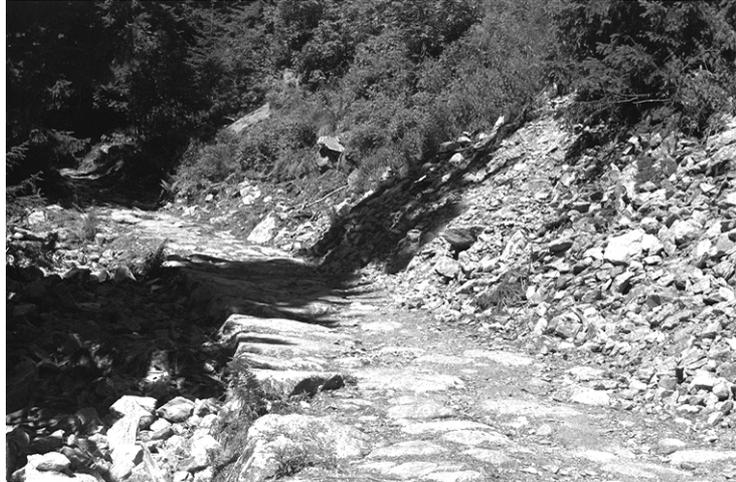
*Dasselbe Wegstück im Juli 1990 nach dem professionellen Maschinen Einsatz durch die EWZ/Bergeller Kraftwerke AG. Die ursprüngliche Pflasterung blieb unter dem metertiefen Schutt und Geröll unversehrt.*  
Abb. 10 (Hj, 20. 7. 1990)

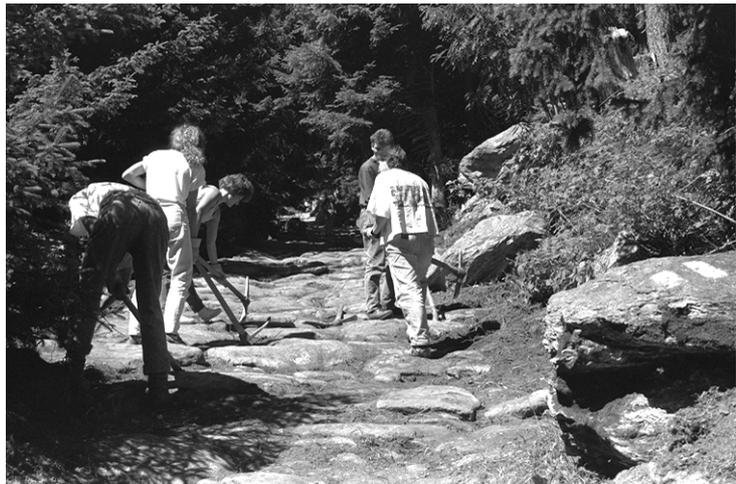
*Lehrlinge beim Putzen der Wegoberfläche im Sommer 1990.*  
Abb. 11 (Hj, 20. 7. 1990)

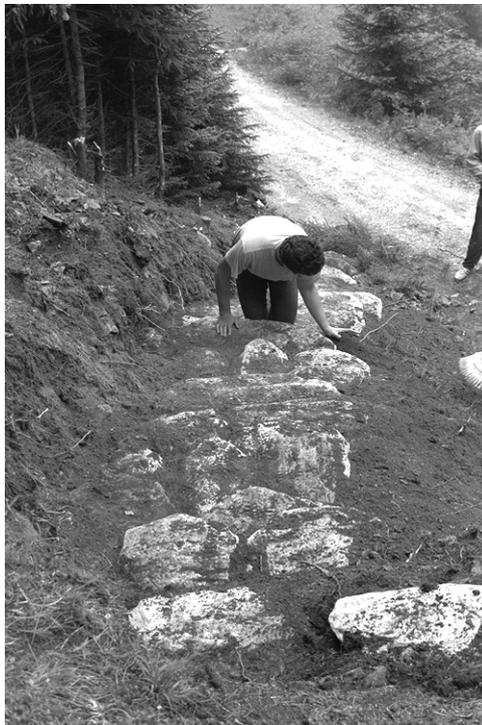
*Die im Sommer 1990 durch Lehrlinge  
gebaute Steintreppe; sie verbindet den  
historischen Weg mit dem  
Fahrsträsschen.  
Abb. 12 (Hj, 20. 6. 1991)*

6: Durchgehend gepflastertes Teilstück mit talseitiger Trockenstützmauer von 1-1.5 m Höhe, teilweise markanten Randplatten und talseitigen Randsteinen. Die bergseitige Böschung ist nur schwach ausgeprägt. Der Weg verläuft etwas höher als das heutige Fahrsträsschen. Um die Verbindung mit dem folgenden Teilstück des historischen Weges zu ermöglichen (Kroki: 8), wurde anlässlich der Sanierungen 1990 eine Steintreppe gebaut (vgl. „Ziele und Massnahmen“).

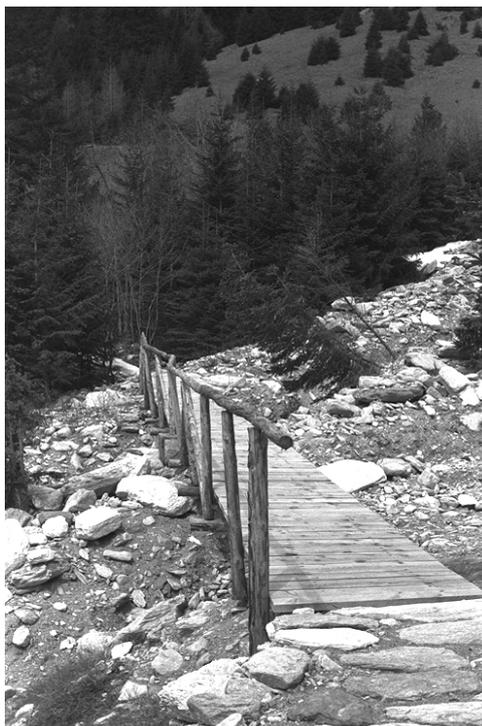
*Abb. 13 (Hj, 8. 5. 1991)*

9: Die Rufe oberhalb von Casaccia: Auf diesem Teilstück ist nichts mehr vom historischen Weg zu sehen. Anlässlich der Sanierungsarbeiten 1990/91 wurden drei Holzstege erstellt, welche die historischen Wegstücke vor und nach der Rufe miteinander verbinden (vgl. Foto 13).

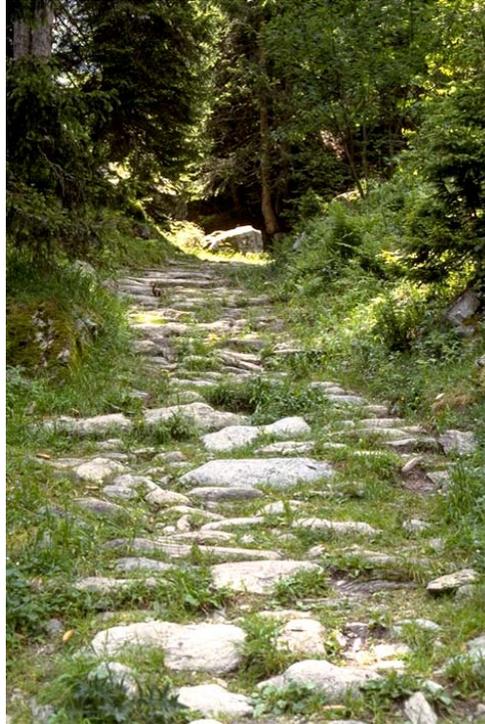
*Das freigelegte Trasse im Wald von  
Andadüra sieben Jahre nach der  
Sanierung. Inzwischen wächst wieder  
Gras.  
Abb. 14 (Hj, 19. 7. 1999)*

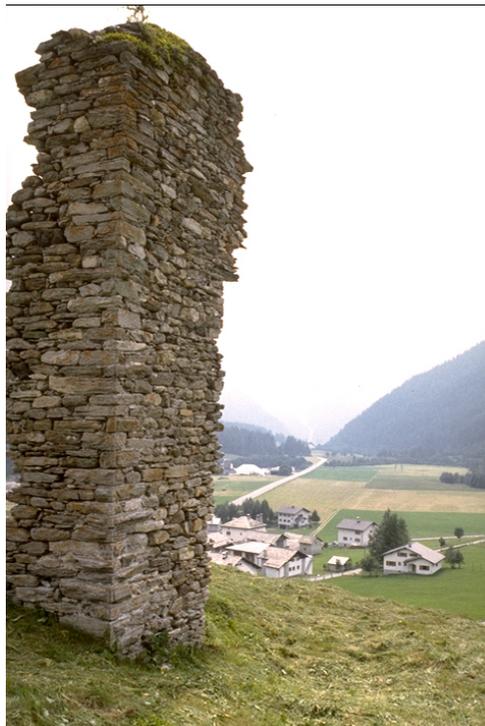
*Die Überreste des ehemaligen  
Wachturmes oberhalb Casaccia.  
Abb. 2 (Hj, 19. 7. 1999)*

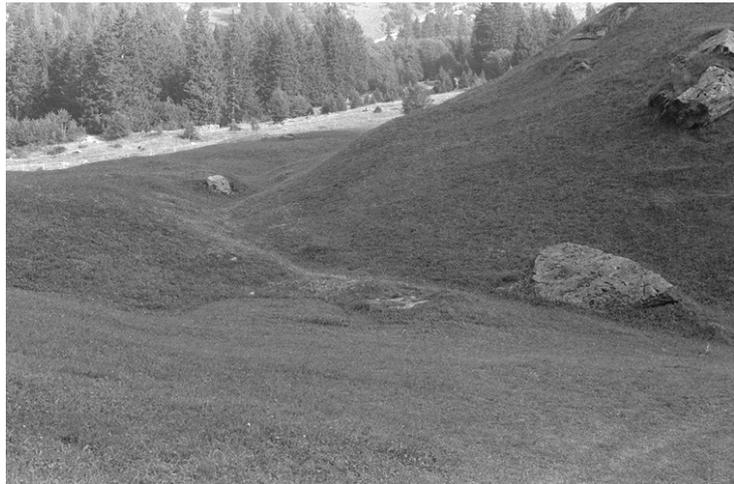
*Der Hohlweg am Hangfuss der  
Turmruine von Casaccia.  
Abb. 5 (Hj, 7. 9. 1989)*

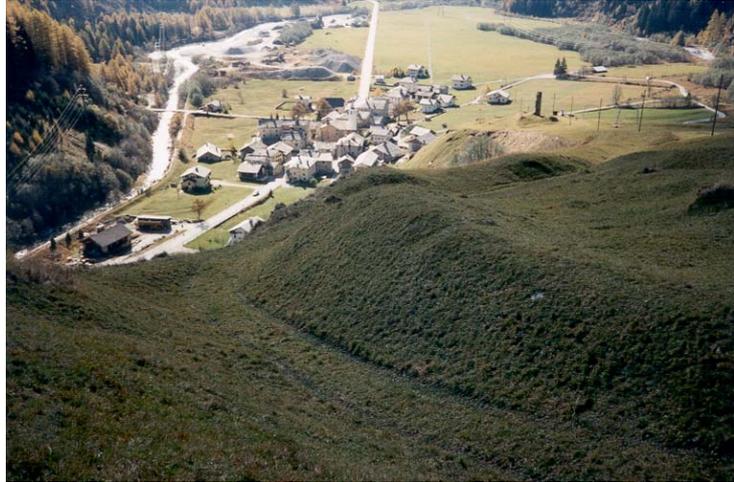
*Der ausgeprägte Hohlweg oberhalb  
Casaccia in Richtung Sur Cresta -  
Canova.  
Abb. 6*

Nordöstlich der Turmruine führt ein sehr ausgeprägter Hohlweg Richtung Sur Cresta, Canova. Es ist nicht auszuschliessen, dass eine Linie Sur Cresta, Canova, Val Pila und Malögin führte, nachdem die tiefer gelegene Route von der Orlegna bzw. der Canaleta unpassierbar gemacht wurde. Bis heute konnte diese Vermutung allerdings nicht verifiziert werden. Die Hangverhältnisse östlich und westlich der Val Pila sind derart (Steinschlag, Lawinen- und Rüfenschutt), dass die Erforschung nur erschwert möglich ist. Im TA 520 Maloja 1893 ist keine Verbindung Sur Cresta - Canova - Malögin - Maloja vorhanden.

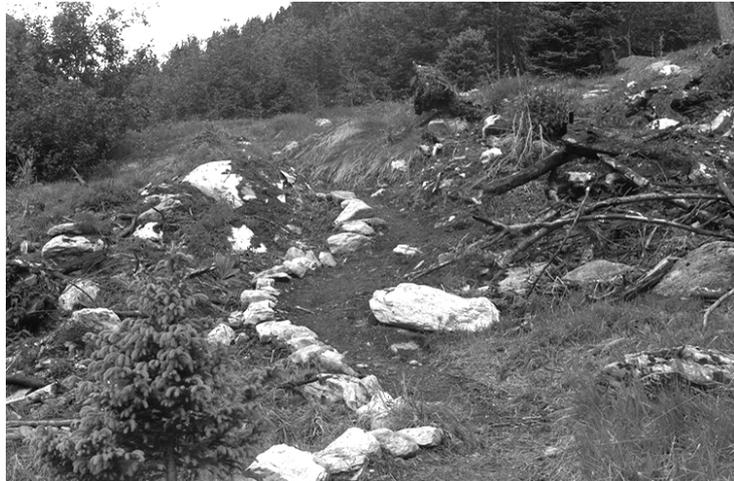
*Der angelegte Wanderweg durch das  
Rüfengebiet.  
Abb. 7 (Hj, 13. 6. 1990)*

Zu Beginn der Sanierungsarbeiten 1990 galt es, im Rufen gezeichneten Gebiet oberhalb von Casaccia ein neues Trasse anzuzeigen, das möglichst dem (einem) historischen Weg entsprach. Dies geschah auf Allmendegebiet. Im Mittelteil ("S") konnte das historische Trasse beibehalten werden und anschliessend wurde eine angepasste Linie bis zur Brücke gewählt.
